RUA JOVINO RIBEIRO DE CARVALHO - TRECHO 02  
DRENAGEM  
ESCALA 1:250

RUA JOVINO RIBEIRO DE CARVALHO - TRECHO 03  
DRENAGEM  
ESCALA 1:250

<b>De Paula</b> ENGENHARIA   CNPJ: 19.442.968/0001-04 Rua José Virgílio, 423 - Loja 01 Bairro Centro - Lima Duarte/MG Telefone: (32) 9 8460-4353 E-mail: pti_eng@hotmail.com		Responsável Técnico: Engº Civil Priscila C. de Paula Neto - CREA-MG 142702/D	
MUNICÍPIO DE BOM JARDIM DE MINAS		Folha : 01/02	
Prefeito Municipal: José Francisco Matos e Silva		Folha : 01	
Título : CALÇAMENTO DE BLOQUETE		Folha : 01	
Endereço do obra : RUA JOVINO RIBEIRO DE CARVALHO - TRECHO 02 BAIRRO VÁRZEA, BOM JARDIM DE MINAS/MG.		Área de regularização: 3.623,20m²	
ART : CREAMG 20243242244		Folha : 01	
Conteúdo: Planta baixa de drenagem e det. de boca de lobo.		Escala : Indicada	
Data base Sefra : Abril/2024		Data : 14/08/2024

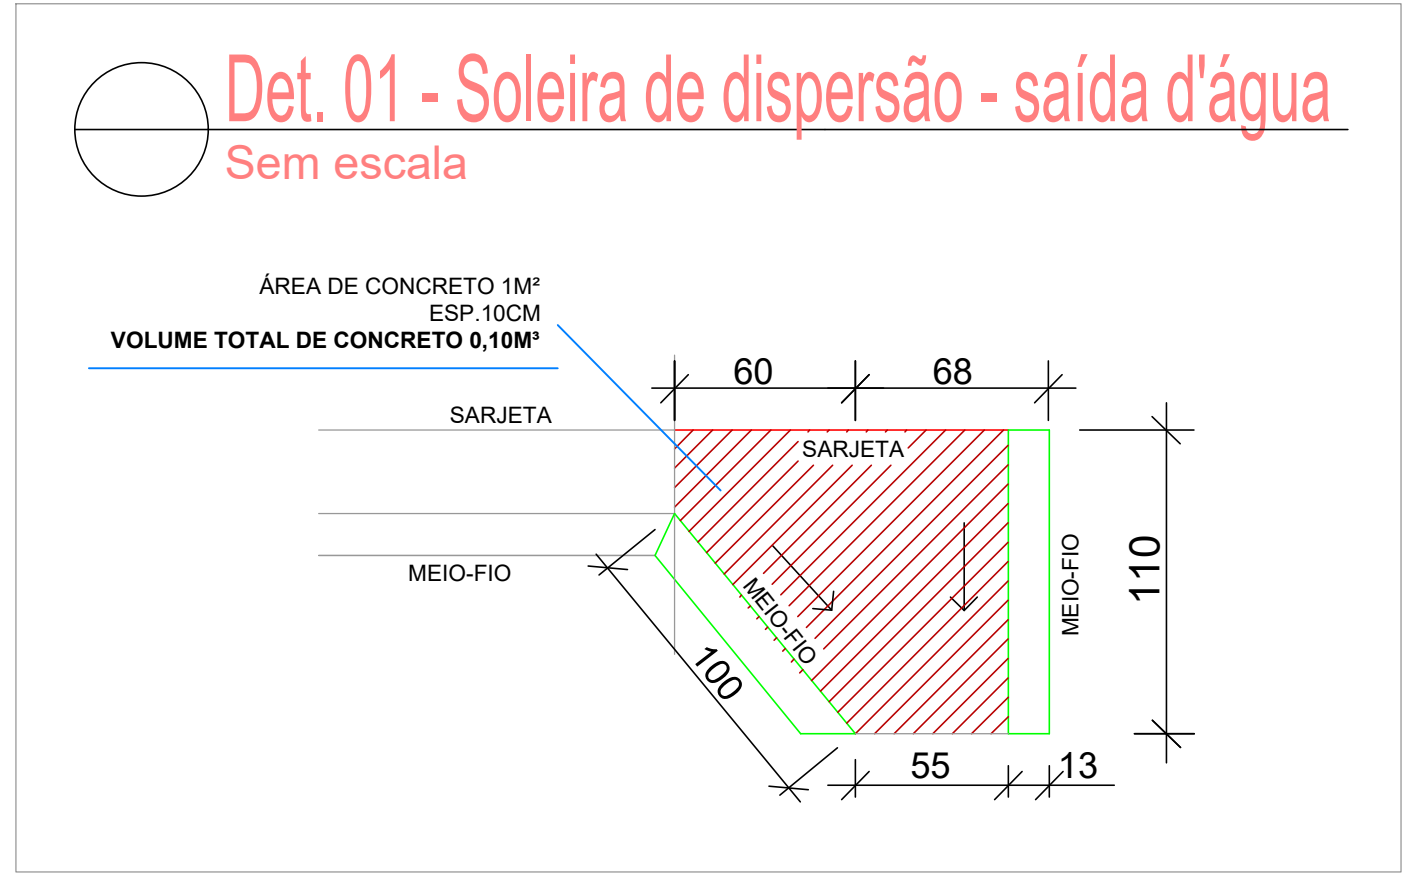
Det. 01 - Soleira de dispersão - saída d'água  
Sem escala

Nas saídas existente que não possuem rede de drenagem esta sendo prevista a execução de soleiras de dispersão para encaminhaemento da água no curso que já é executado sem risco de tombamento de meio fio ou mesmo assoreamento do calçamento proposto.

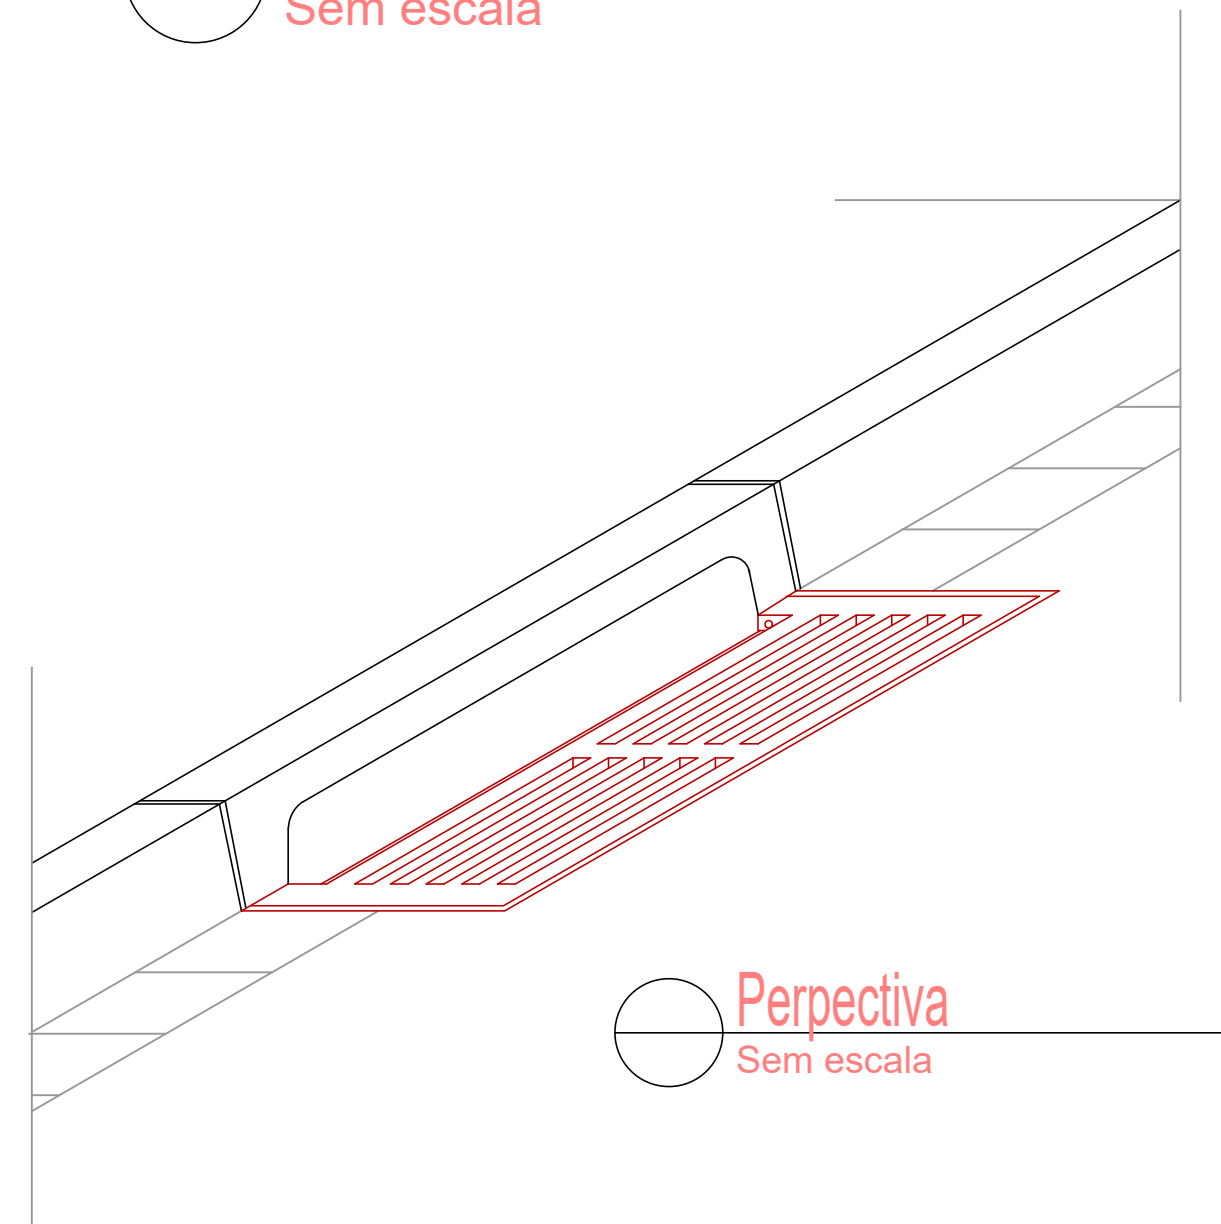
Perspectiva  
Sem escala

Det. 02 - Boca de lobo  
Sem escala

A fim de evitar assoreamento nas cabeças das manilhas existentes com a execução do calçamento, esta sendo prevista a confecção de bocas de lobo em suas extremidades com aproveitamento das redes existentes.
